アメリカカンザイシロアリ

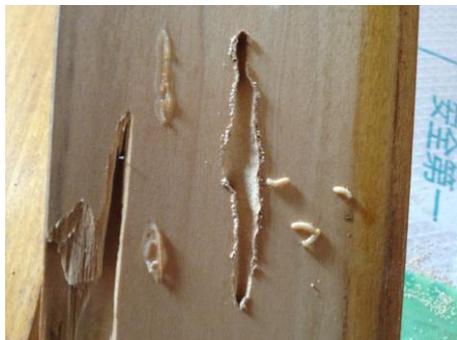
職蟻

兵蟻は8-11mm程度、頭部は濃褐色で頭部前方は黒色です。職蟻は全体が乳白色で、ほぼ円筒状です。ヤマトシロアリやイエシロアリよりも大きく、ずんぐりしています。

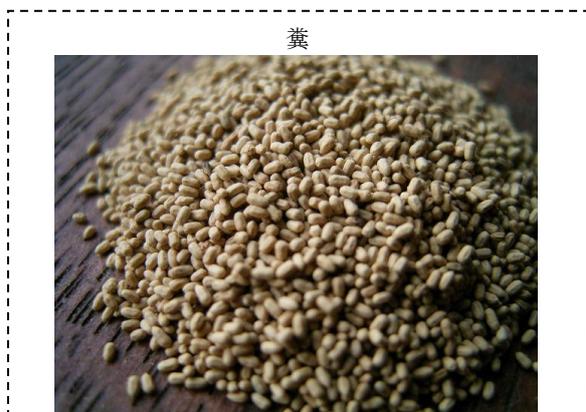
アメリカカンザイシロアリの糞

被害のある箇所の付近に砂のような顆粒状の糞を確認することができます。天井からパラパラと降ってきたり、部屋の隅に積もっているといった症状がみられます。

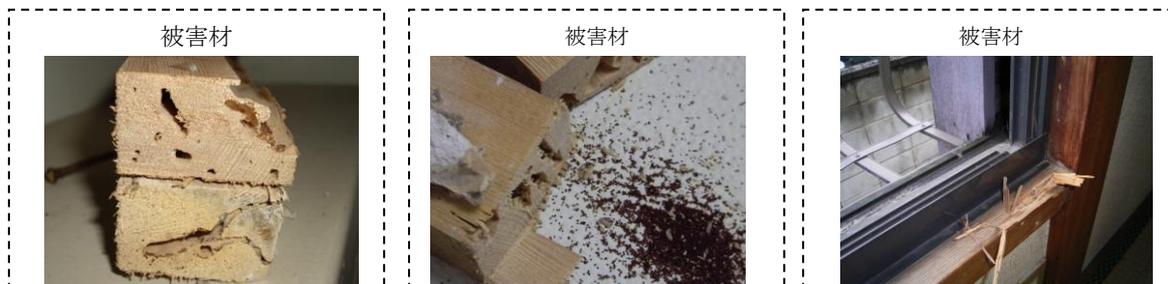
被害材

【被害】加害は建物下部材だけでなく、小屋組材まで及びますので、建物全体に被害が及びます。巣（コロニー）の周辺は空洞になってしまいますので、被害箇所によっては、耐震強度が著しく低下する可能性があります。
